DUK benzininiai siurbLIAI

Dažnai užduodami klausimai susiję su benzininiais siurbliais:

1. Nesikuria variklis
2. Varikliai dirba netolygiai
3. Nepumpuoja vandens

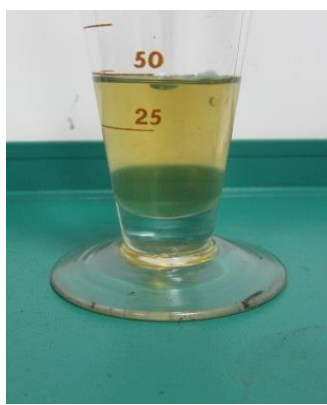
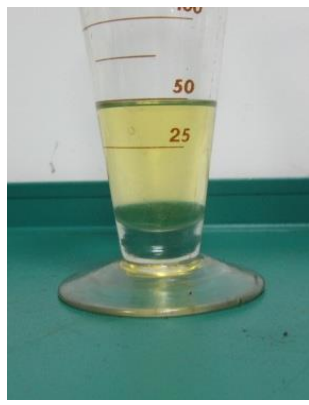
Nekokybiškas kuras

Geras

① Užpildykite kokybišku kuru.

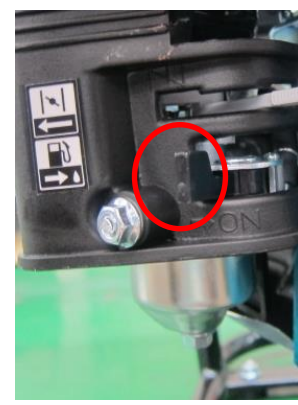
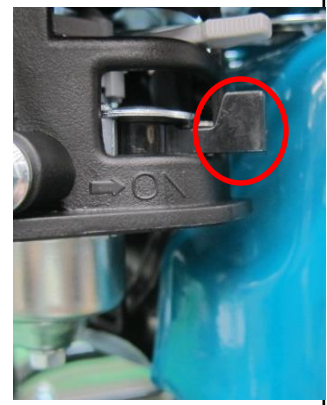
OFF

ON

② Perjunkite į ON

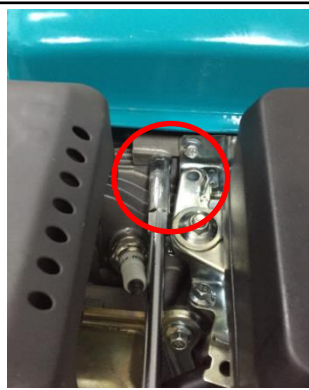
Nešvarus

Švarus

③ Išvalykite kuro filtrą

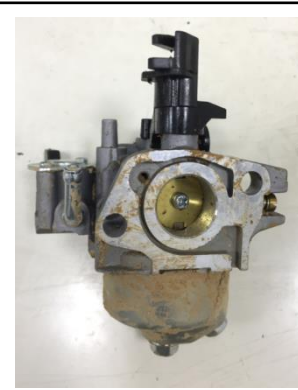
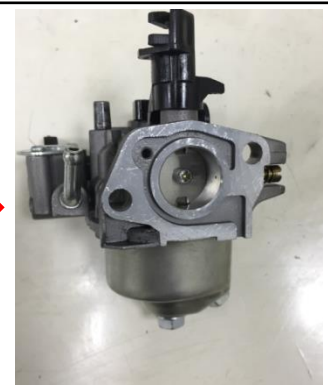
Nešvarus

Švarus

③ Išvalykite arba pakeiskite karbiuratorių

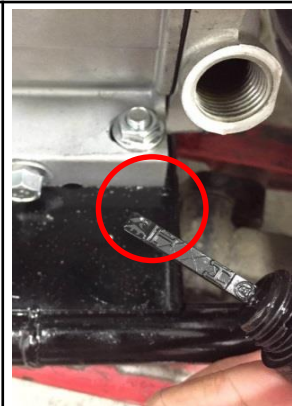
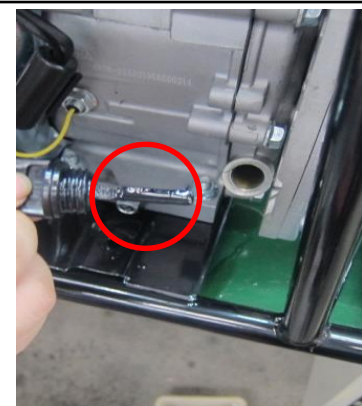
Nepakankamas

Geras

② Patikrinkite tepalo lygį

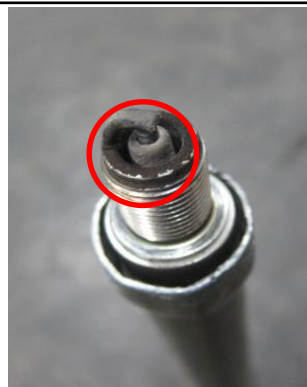
Nešvari

Nuplaukite su benzinu

③ Pakeiskite uždegimo žvakę

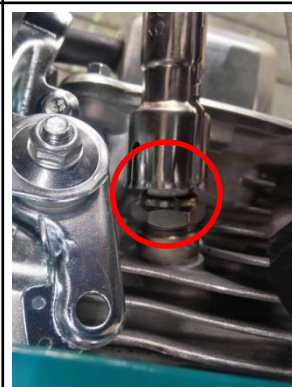
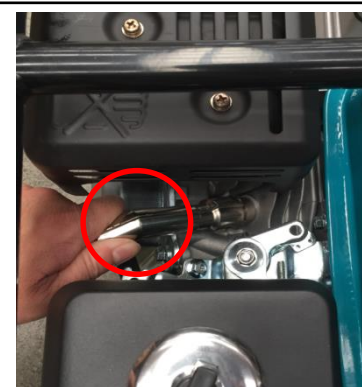
Nėra kontakto

Užmaukite

④ Patikrinkite žvakės laidą

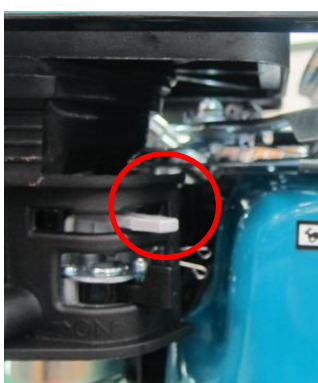
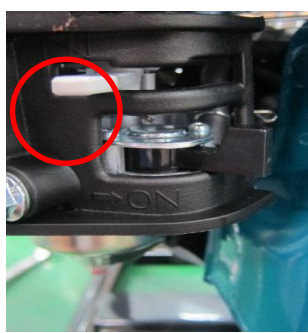
<p style="text-align: center;">On</p>

<p style="text-align: center;">Perjunkite į off</p>

<p style="text-align: center;">Išplaukite</p>
<p>①Perjunkite į OFF po užvedimo</p>	<p>② Išvalykite arba pakeiskite oro filtrą</p>

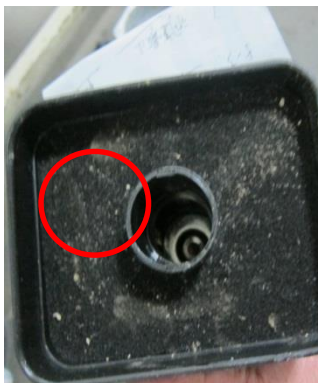
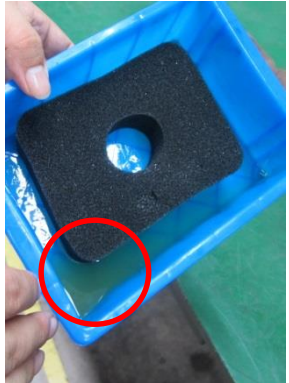
<p style="text-align: center;">Nešvarus</p>

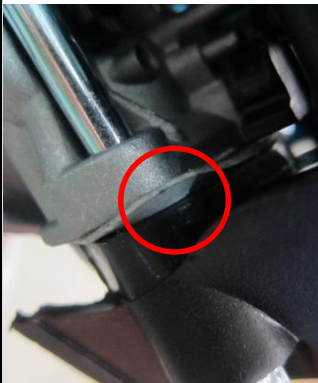
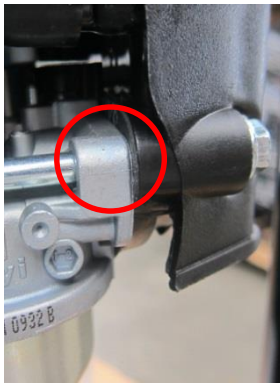
<p style="text-align: center;">Suplyšusi tarpinė</p>

<p style="text-align: center;">Pakeiskite</p>
<p>③Nuvalykite uždegimo žvakę</p>	<p>④Pakeiskite tarpinę</p>

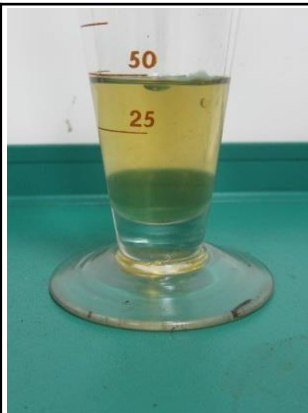
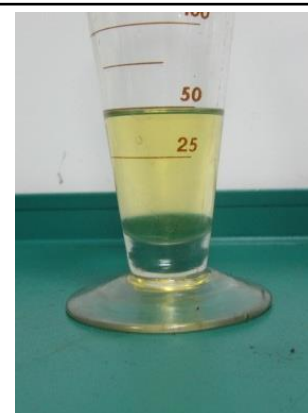
Negeras kuras

Geras

① Pakeiskite geros kokybės kuru.

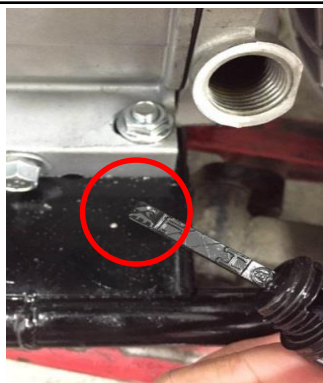
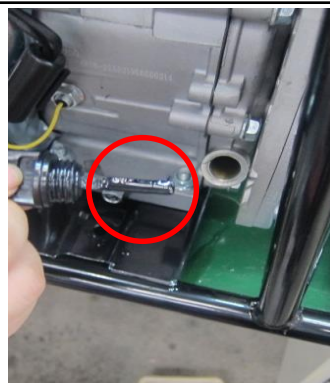
Nepakankamas lygis

Tepalo lygis geras

③ Patikrinkite tepalo lygį

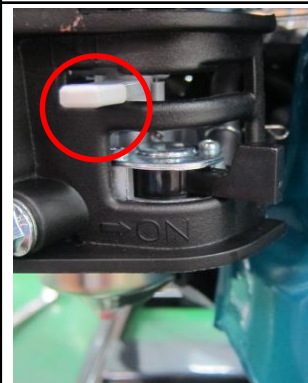
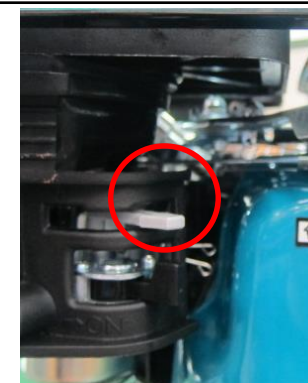
Off

Perjunkite į ON

④ Perjunkite kuro sklendę į ON

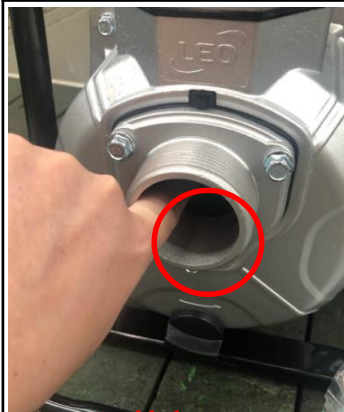
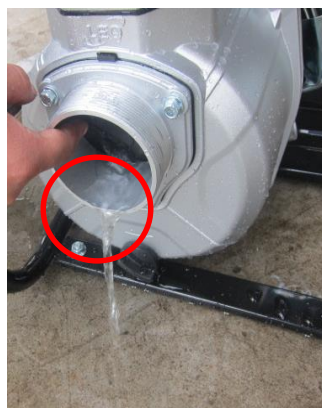
Neužpildytas vandeniui

OK

① Užpildykite vandeniui

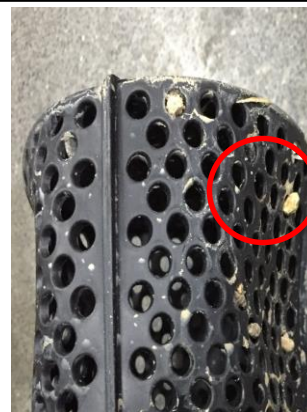
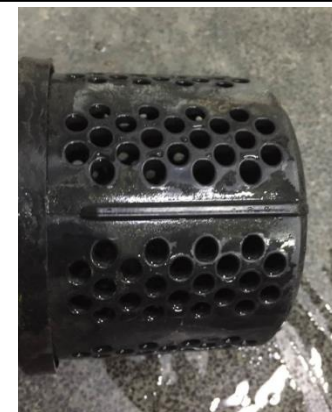
Užsikišęs filtras

Išvalykite

② Išvalykite įsiurbimo filtrą

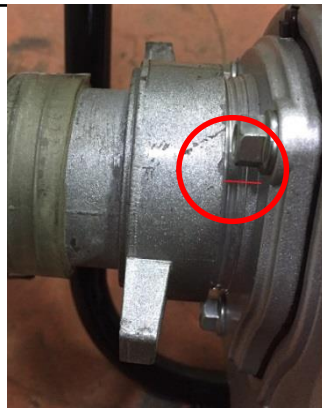
Nepriveržta

OK

③ Prisukite jungtis

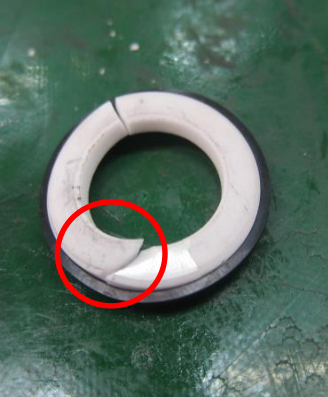
<p>Riebokšlio gedimas</p>	  <p>Pakeiskite</p>	  <p>Neteisingai prisukta</p>	  <p>OK</p>
<p>① Pakeiskite riebokšlį</p>

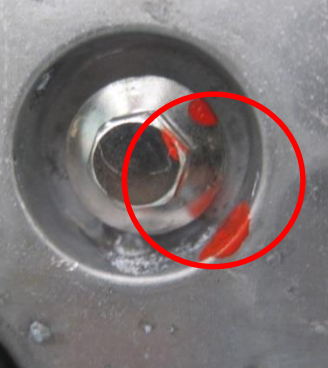
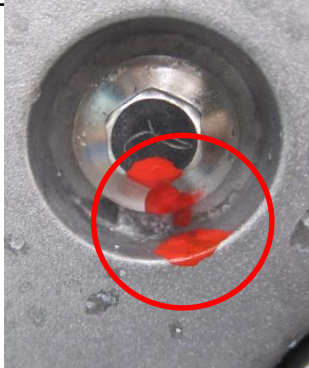
<p>Atsilaisvinęs</p>

<p>OK</p>	<p>② Teisingai prisukite jungtis</p>   <p>Korpuso defektas</p>

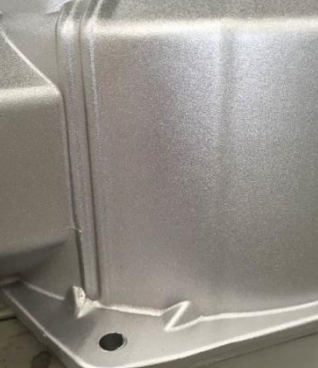
<p>Pakeiskite</p>
<p>③ Priveržkite atsilaisvinusį varžtą</p>	<p>④ Pakeiskite siurblio korpusą</p>
